## ПРОТОКОЛ ИСПЫТАНИЙ

№К.621-25.M20

Образцы системы натяжных конструкций MILLIANA M20  
(система с диаметром стержня 20 мм) из нержавеющей стали

Статическое нагружение систем натяжных конструкций в  
соответствии с техническим заданием к договору №К.621-25 от  
30 июля 2025 года

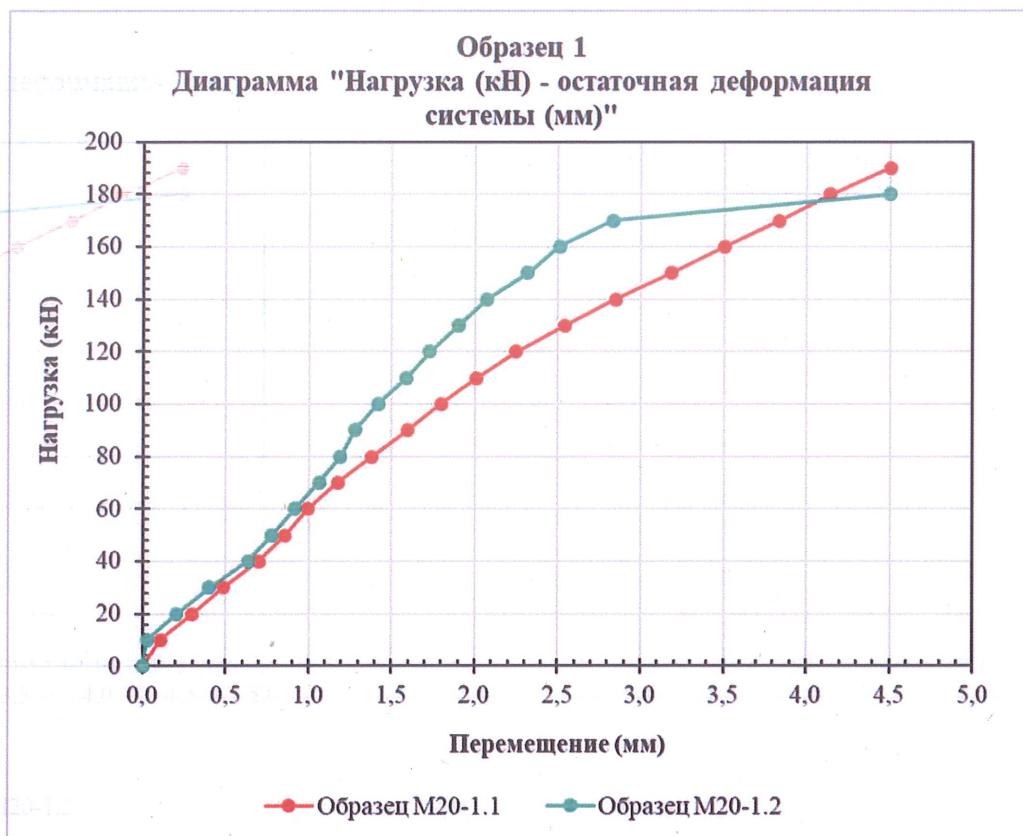
Рисунок 6. Диаграмма "Нагрузка (кН) – остаточная деформация системы (мм)"  
 для образца 1

Таблица 3. Остаточная деформация образца системы MILLIANA M20 по траверсе испытательной машины и остаточная деформация стержня M20 по индикаторам перемещения №1,2,3 и 4

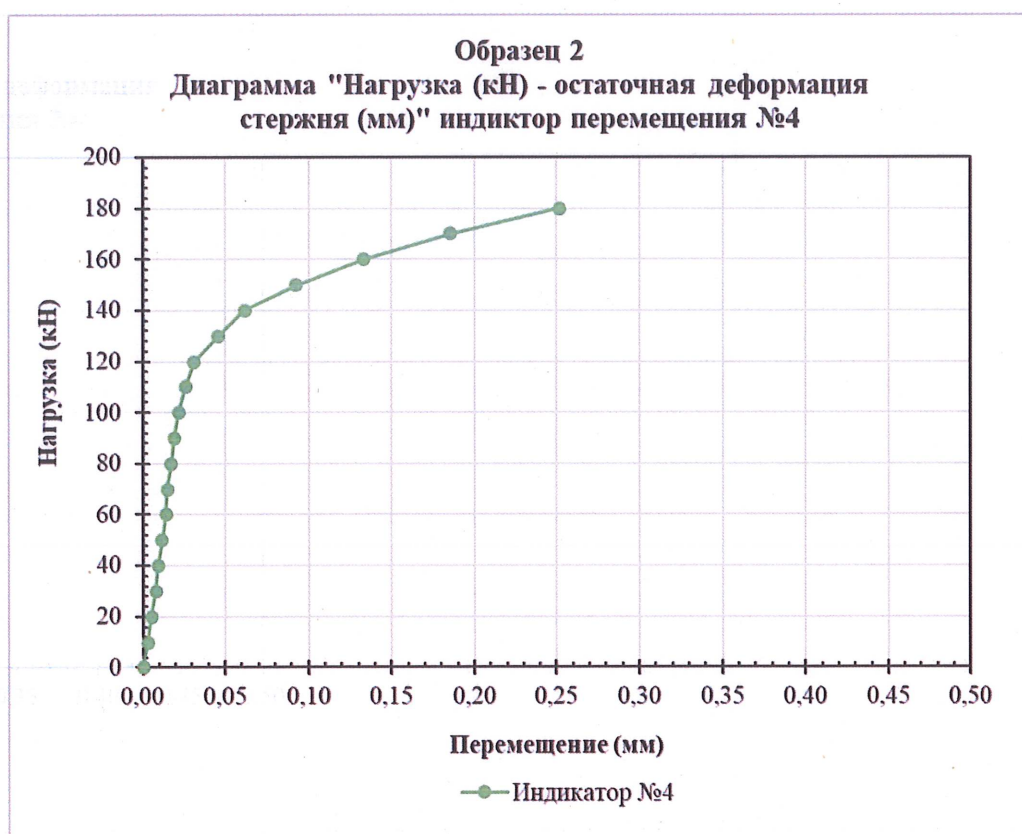
Рисунок 9. Диаграмма "Нагрузка (кН) – остаточная деформация стержня (мм)" для образца 2
