## **ПРОТОКОЛ ИСПЫТАНИЙ**

**№К.375-22.2.1**

Образцы кондуктора для стоечно-ригельных систем

Испытание на вырыв по методике Заказчика

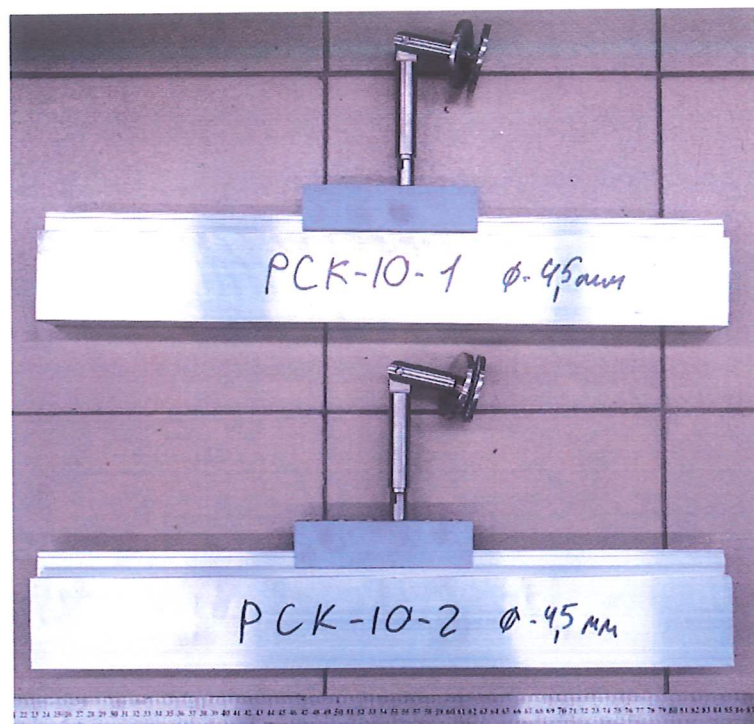
Рисунок 2. Образцы до испытания
